Sanierung der Pfarrkirche St. Ulrich in Ebersbach

# Massivste Dachstuhlverformungen

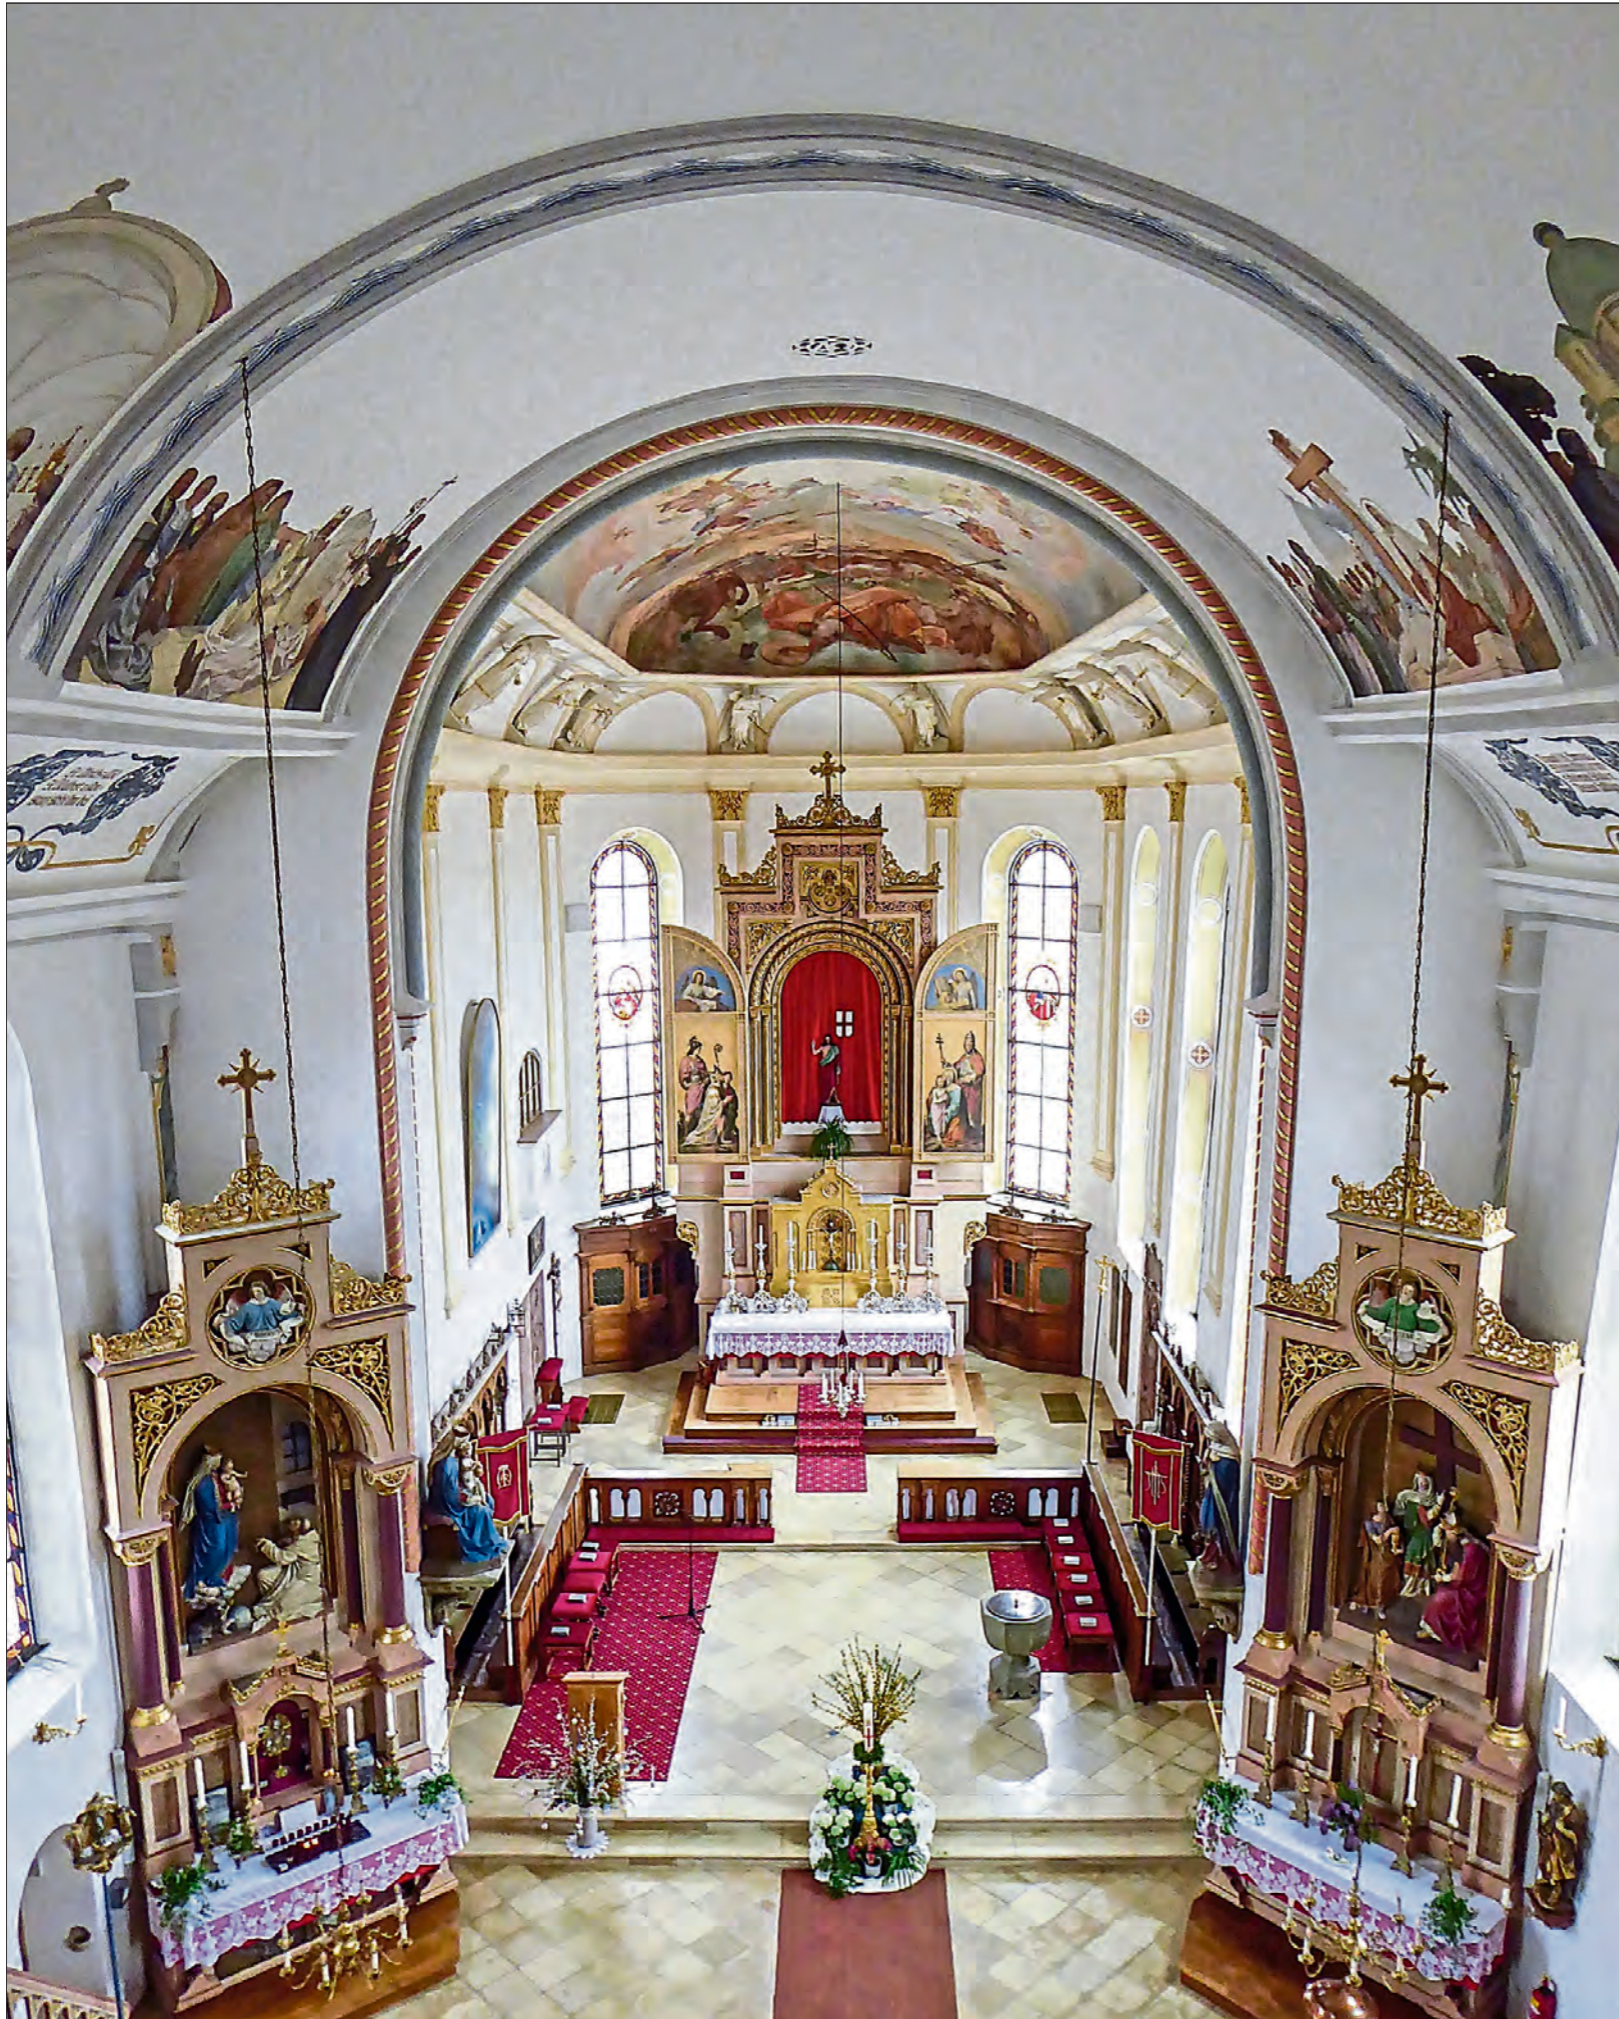
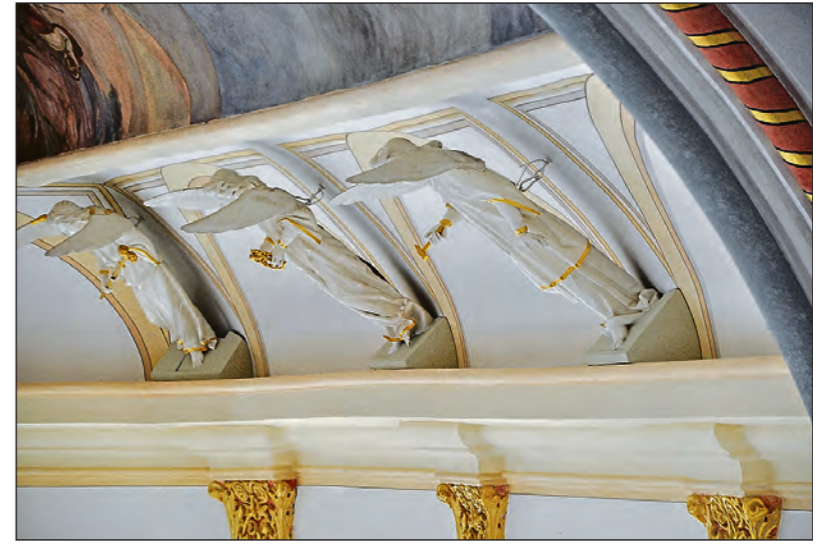
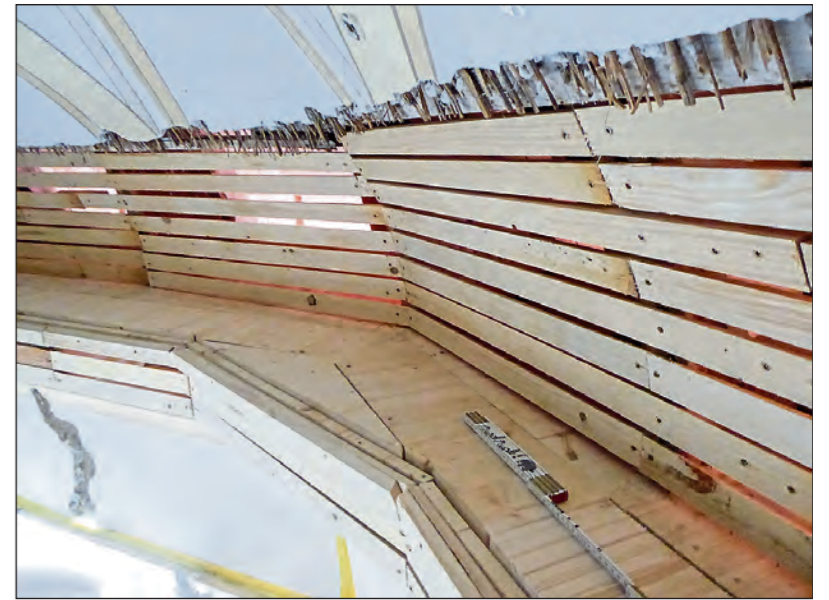
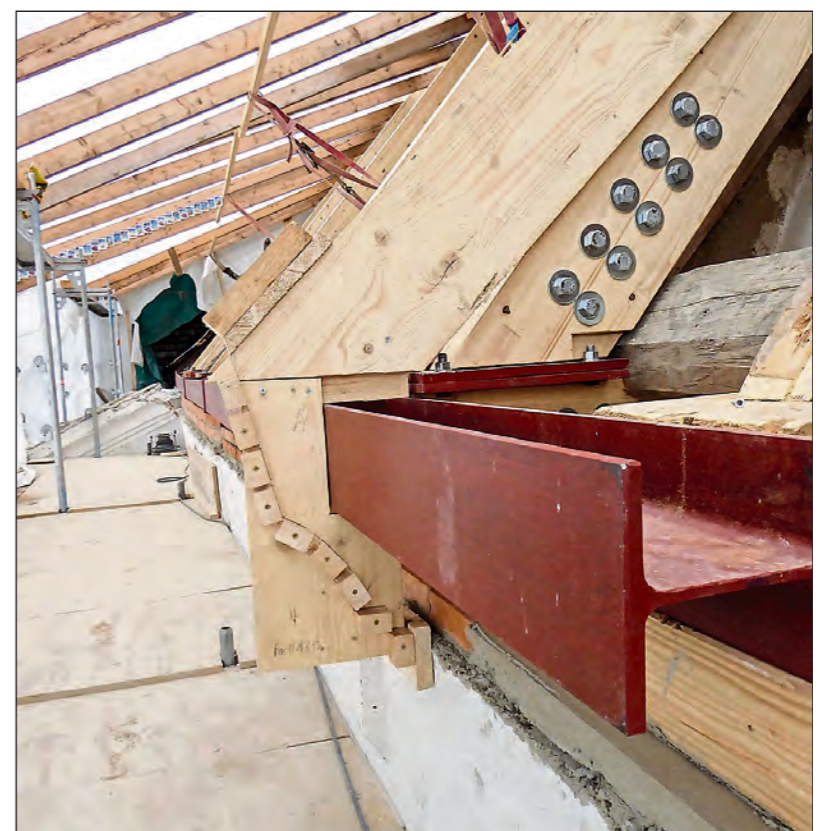
Der Altarchor und mannshohe Engelsfiguren auf neuem Gurtgesims. Die Holzunterkonstruktion und das Sprengwerkaufleger mit Muster Traufgesimsprofil.

Die Unterkonstruktion des im Kern noch aus dem 18. Jahrhundert stammenden Gurtgesimses im Chorraum war massiv durch Hausschwamm sowie Fäulnis geschädigt, wodurch das auskragende Gesims akut absturzgefährdet war. Bedingt durch den desolaten All-

gemeinzustand mussten sowohl die Unterkonstruktion mit Stichlingen, Spanten als auch der obere Bereich des Gesimses mit hölzernen Gesimskasten und der unmittelbar angrenzende Kehlenbereich mit Putzplatten im Zuge der Dachstuhlstandsetzung erneuert werden. Teilbereiche wie die nach unten abschließende, erhaltene massive Gesimssubstanz wurde mit einer Schraubensicherung an den Spanten kraftschlüssig rückverankert.
