—
Schloss Geltolfing
Kirchweg 5
94330 Aiterhofen

Schloss Geltolfing

Begründung

Gründungsertüchtigung im Nord-Ost-Flügel

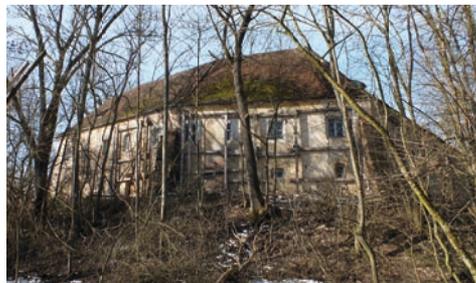
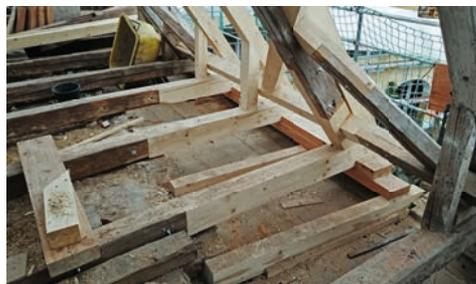
Nach wirtschaftlicher und technischer Abwägung wurden 40 sog. DIMMER-Pfähle, also Stahlbeton-Fertigteil-Pfähle unter die setzungsgeschädigten Fundamente eingebaut, also Stahlbeton-Fertigteil-Pfähle, die im Beton-Fertigteilwerk vorgefertigt und am Einsatzort zu einem Nachgründungspfahl zusammgeführt werden. Die einzelnen Pfahlglieder werden hydraulisch und erschütterungsfrei in den Untergrund unter Ausnutzung des Bauwerksgewichtes vorgetrieben, bis die jeweils erforderliche Tragfähigkeitsanforderung erreicht ist, und jeweils verbunden. Im Gegensatz zu konventionellen Sanie-

rungsverfahren mit z. B. gängigen Hochdruckinjektionen ist mit dem Verfahren »DIMMER-Pfähle« nur ein minimaler, punktueller Eingriff in den Baugrund notwendig und schont damit auch das Bodendenkmal.
