Bayerischer Denkmalpflegepreis

—  
Pfarrkirche St. Anton

St.-Anton-Straße 8 + 10/  
Deutschhöfer Straße 15  
97422 Schweinfurt  
—

### Pfarrkirche St. Anton

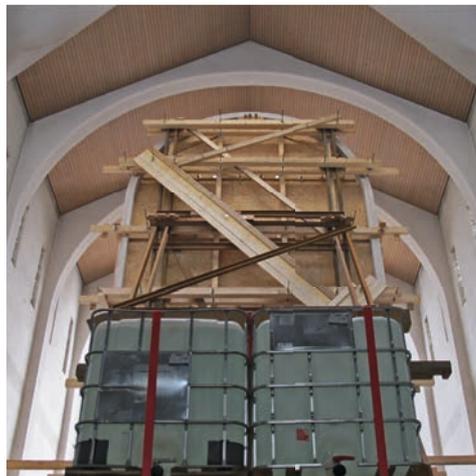
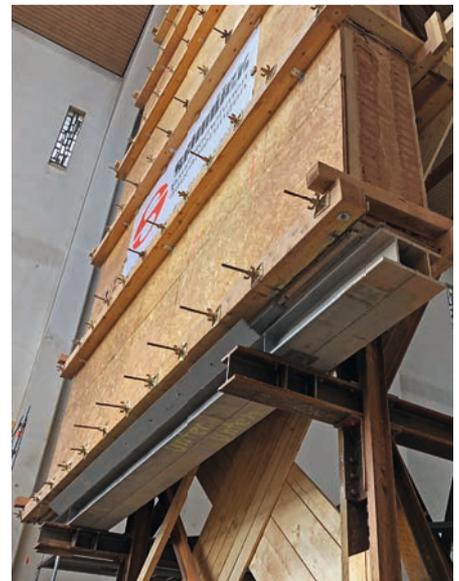
Die Aufgabe, das aus vielen Einzelteilen bestehende, rund 27 Tonnen schwere Fenster »am Stück« 18 Meter weit an den neuen Einbauort zu transportieren, ohne dass die empfindlichen Scheiben oder die nur schwach bewehrten Rippen Schaden nehmen, war eine ingenieurtechnische Herausforderung.

Als Vorarbeit wurde die Konstruktion des Fensters zunächst genau erkundet und zeichnerisch erfasst. Der Ansatz war, das Fenster ebenengleich auf einem Fahrgerüst zu verschieben. Das Fahrgerüst sollte auf losen Rollen laufen, die in der weiteren Planung durch zwei Schienen ersetzt wurden, auf welchen das Fahrgerüst auf Teflonplatten nahezu reibungsfrei gleitend, mittels hydraulischer Pressen langsam und behutsam verschoben wurde. Nach Sicherung des Fensters von innen und außen, wurden unterhalb des Fensters nacheinander zwei Stahlträger einge-

baut, welche das Gewicht des Fensters während des Transports auf das Fahrgerüst übertragen, aber auch im Endzustand als Sturz dienen sollten. Nun wurde das Fahrgerüst, das aus zwei dreieckigen Böcken in Stahlfachwerkkonstruktion bestand, innenseitig vor der Giebelwand aufgebaut. Das Fenster ruhte auf auskragenden Stahlkonsolen an den vorderen Stielen des Fahrgerüsts. Als 10 Tonnen Gegengewicht am anderen Ende des Bocks dienten Wasserbehälter. Mit einer Seilsäge wurde das Fenster aus der Wand herausgesägt. Nach gut drei Monaten Vorbereitung fand der eigentliche Verschiebevorgang schließlich innerhalb von 7,5 Stunden statt.

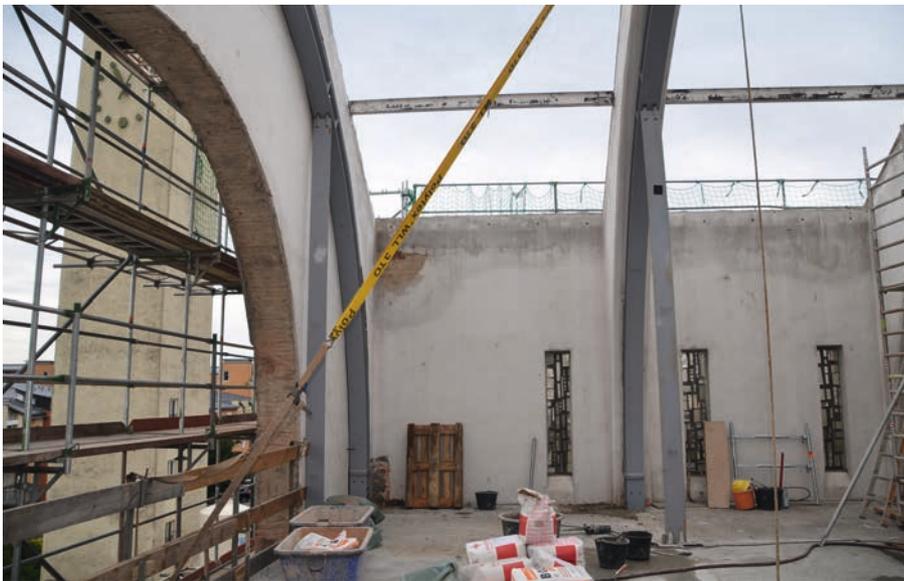
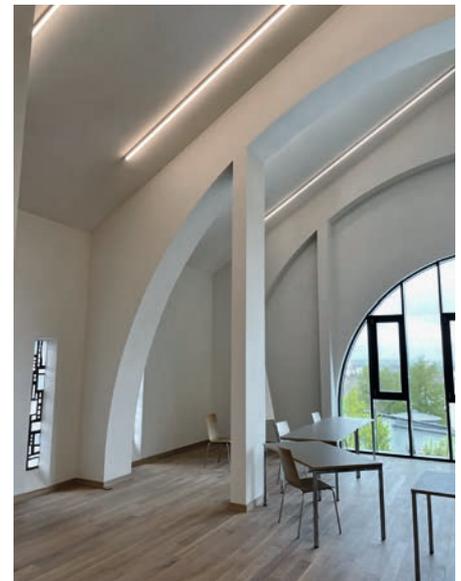
Für die neuen Zwischenebenen im ehemaligen Langhaus wurde eine Stahlkonstruktion gewählt, welche an Zugbändern an neuen zusätzlichen bogenförmigen Stahlrahmen aufgehängt ist. Die Stahlbögen wurden unterhalb der bestehenden ebenfalls bogenförmigen Betonrahmen des Langhauses eingepasst. Die Last wird in die alten Betonrahmenstiele eingeleitet, sodass das Foyer im Erdgeschoss stützenfrei bleiben konnte. Aus Brandschutzgründen wurde die Abhangkonstruktion verkleidet.
